Bauliche Sanierung und Restaurierung der Versöhnungskirche Leipzig-Gohlis in den Jahren 1993 – 2016

- Zur Baugeschichte
- Vorgeschichte zur Sanierung aus den Jahren vor 1945: Sanierung und Umbauten nach 1932
- Kirchensanierung nach 1945
- Stationen zur Sanierung, Rekonstruktion und Restaurierung der Versöhnungskirche nach 1990

Prof. Dr. Dieter Michel

Kurzfassung nach einem Vortrag in der Vers.-Kirche zum Tag des offenen Denkmals am 10. September 2017

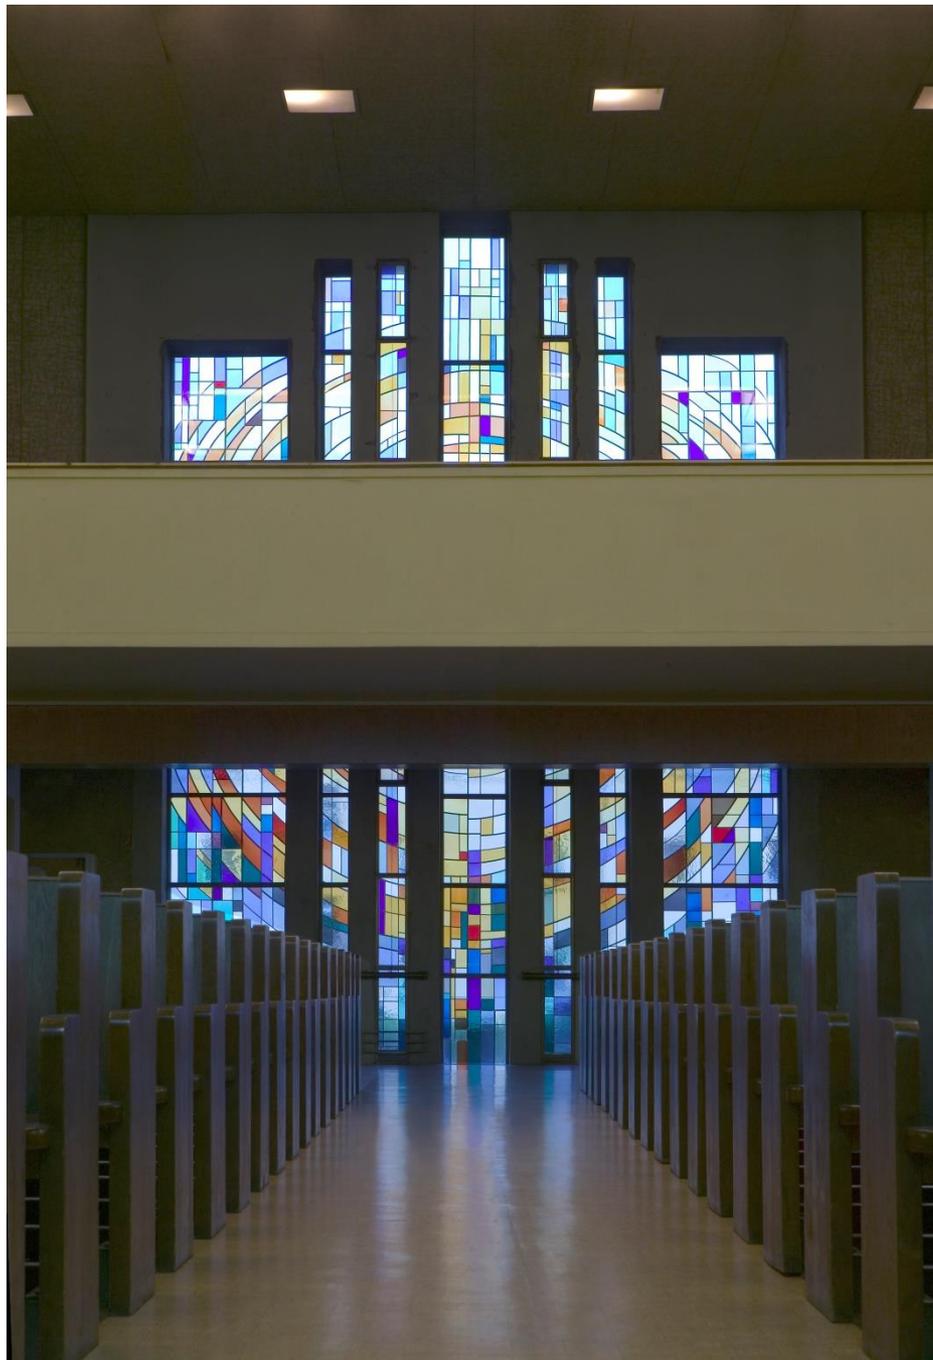
Nach der Sanierung
und Rekonstruktion
des Kreuzfensters
in den Jahren 1995
bis 1997

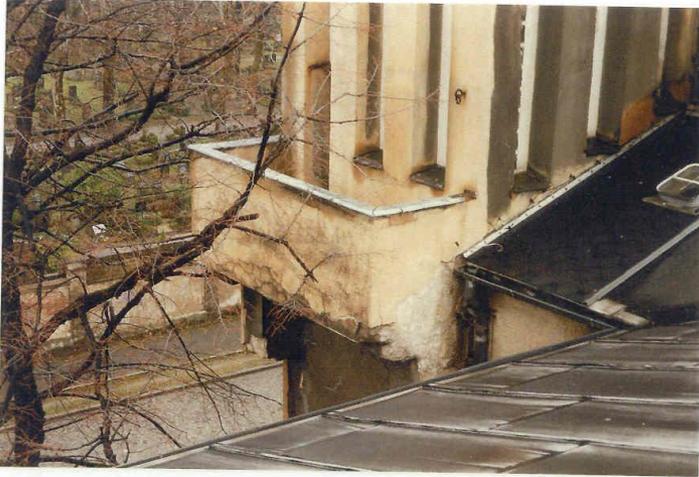
Balkon vor der Sanierung

Sanierung des Posaunenbalkons am Kirchturm

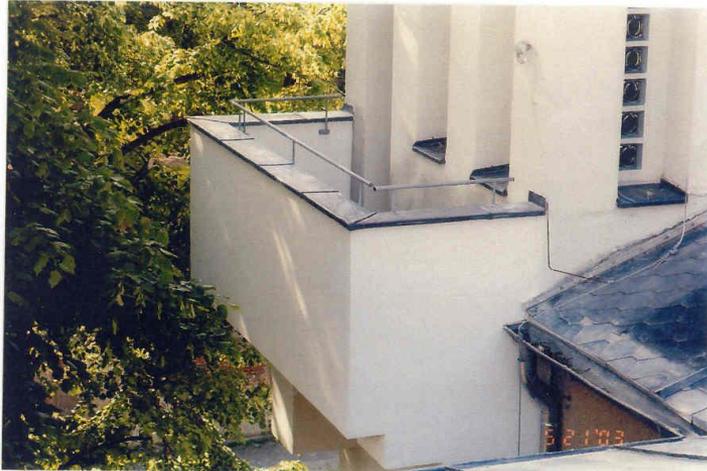
Balkon nach der Sanierung

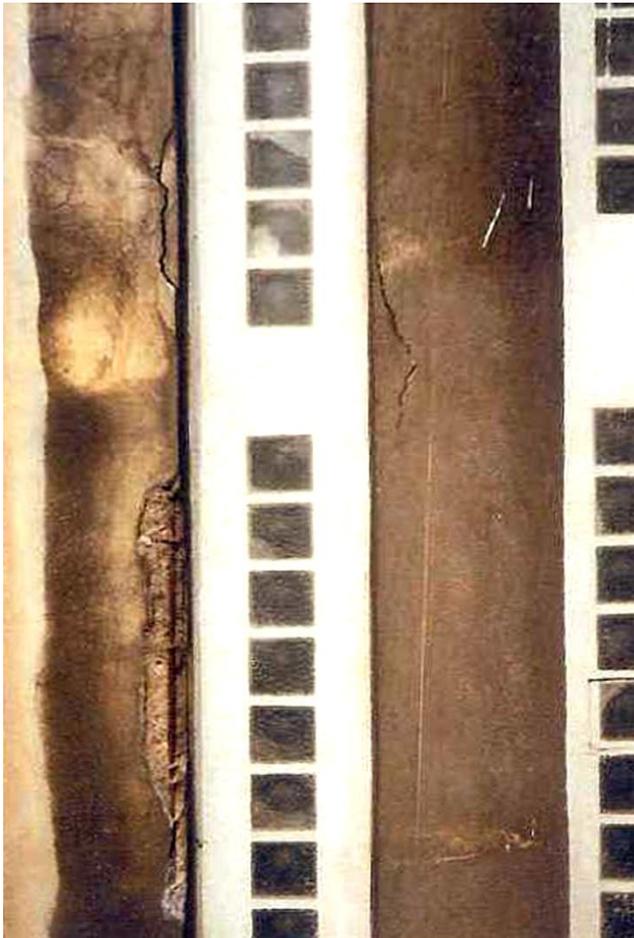
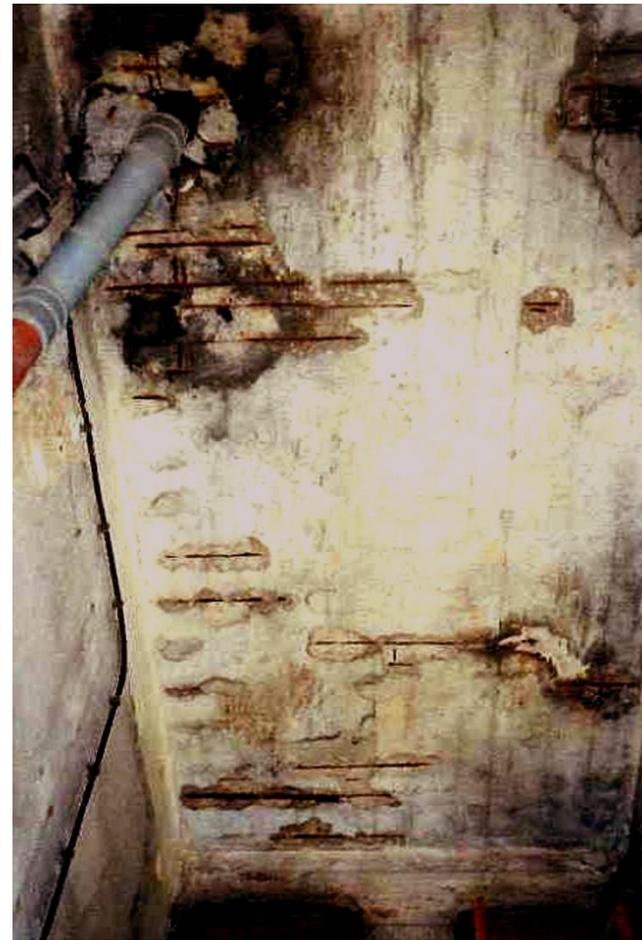
Das große Ausmaß der Schäden ist unverkennbar:

Links: Turm, rechts: Decke über dem Glockenstuhl zur Turmplattform

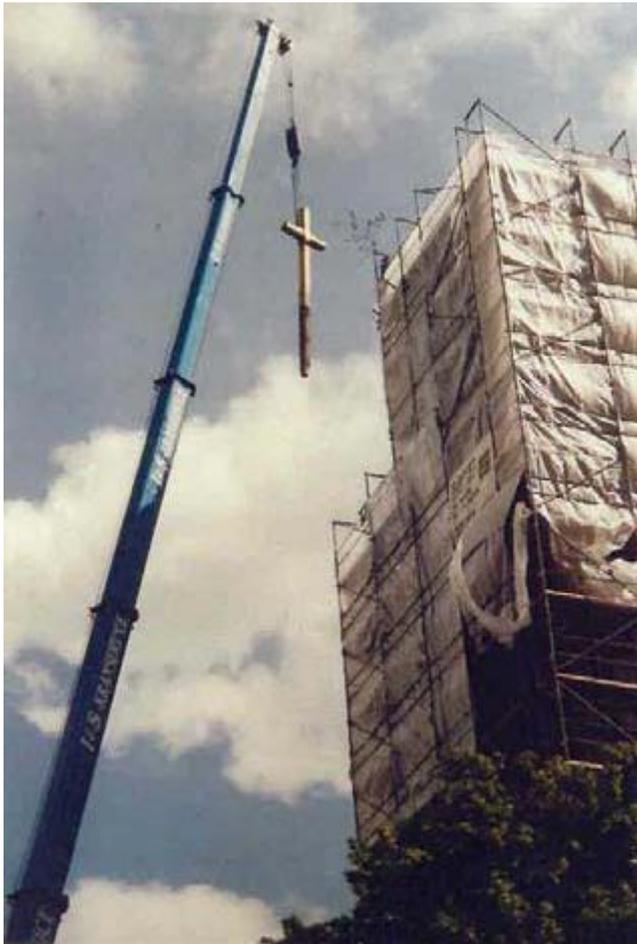
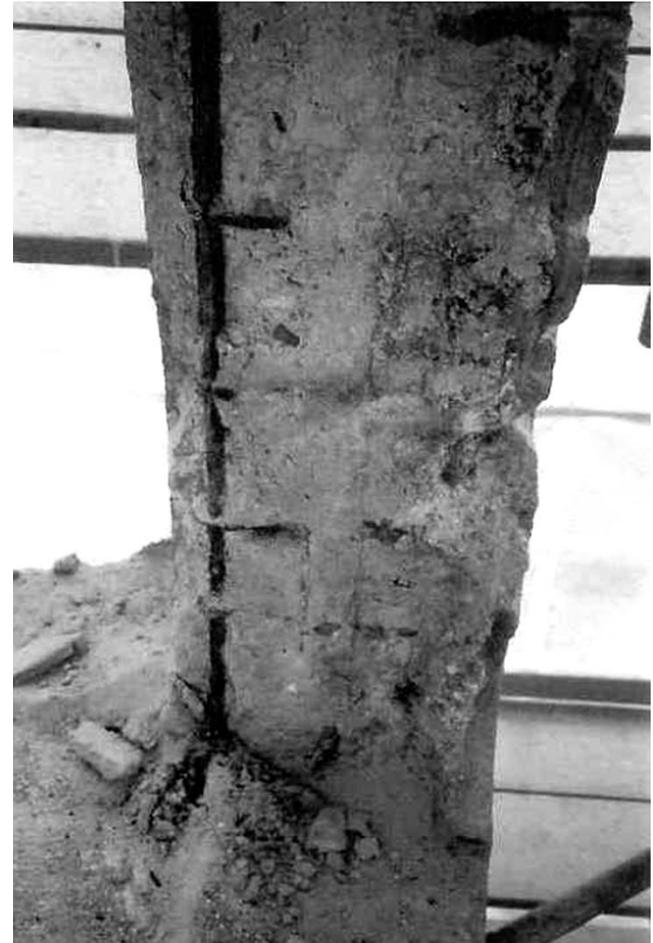
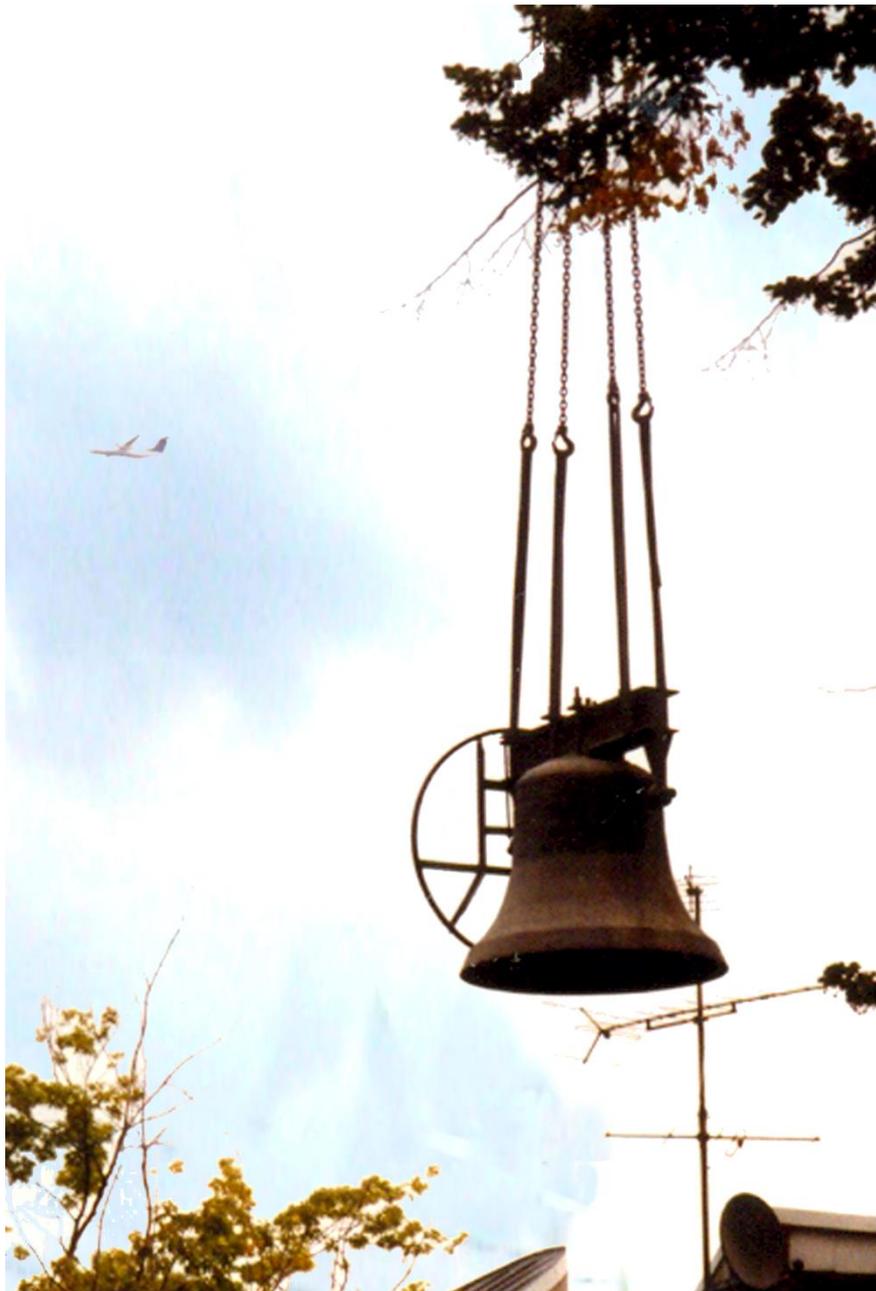
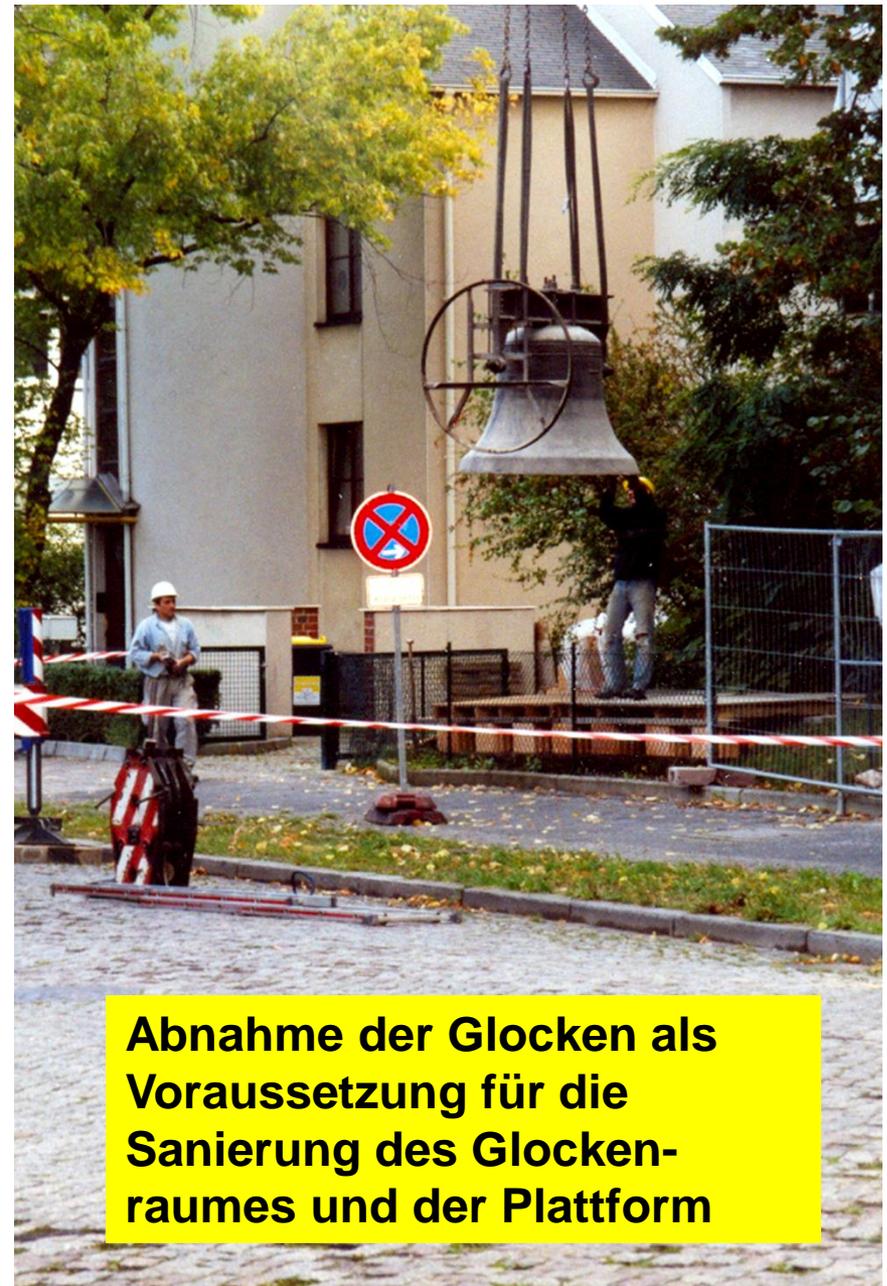
**Glockenraum, Plattform, Statische Elemente (Stahlbetonskelett) .
Bedrohliches Ausmaß der Schäden an den tragenden Betonteilen im Turm**

Sanierung des oberen und mittleren Bereiches des Kirchturms (2001 – 2002)

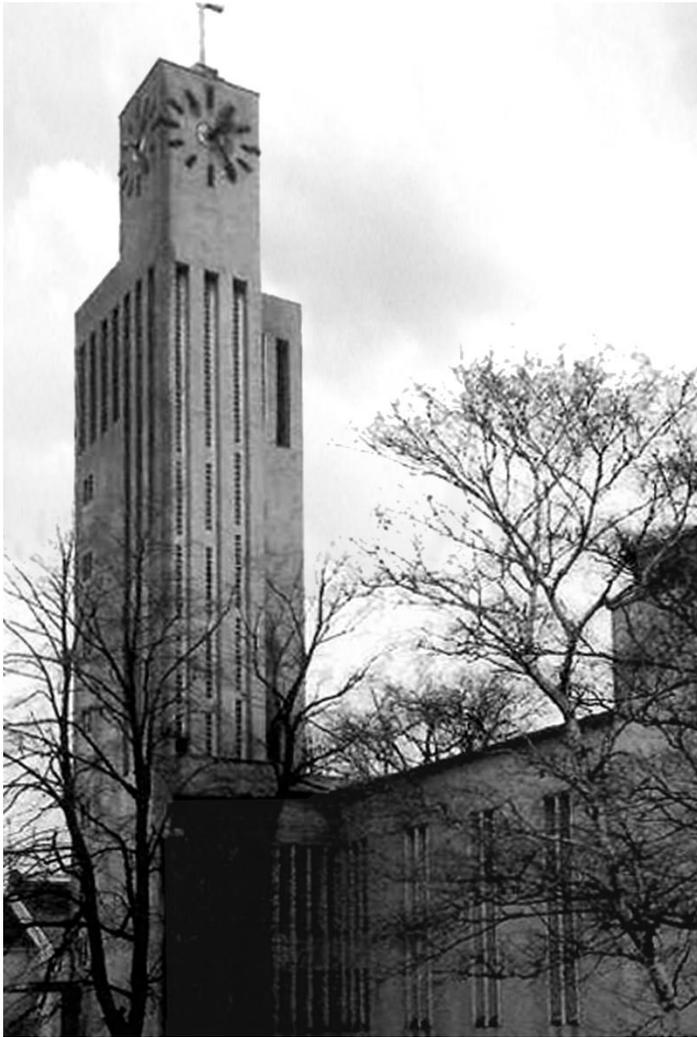
Vor der Sanierung

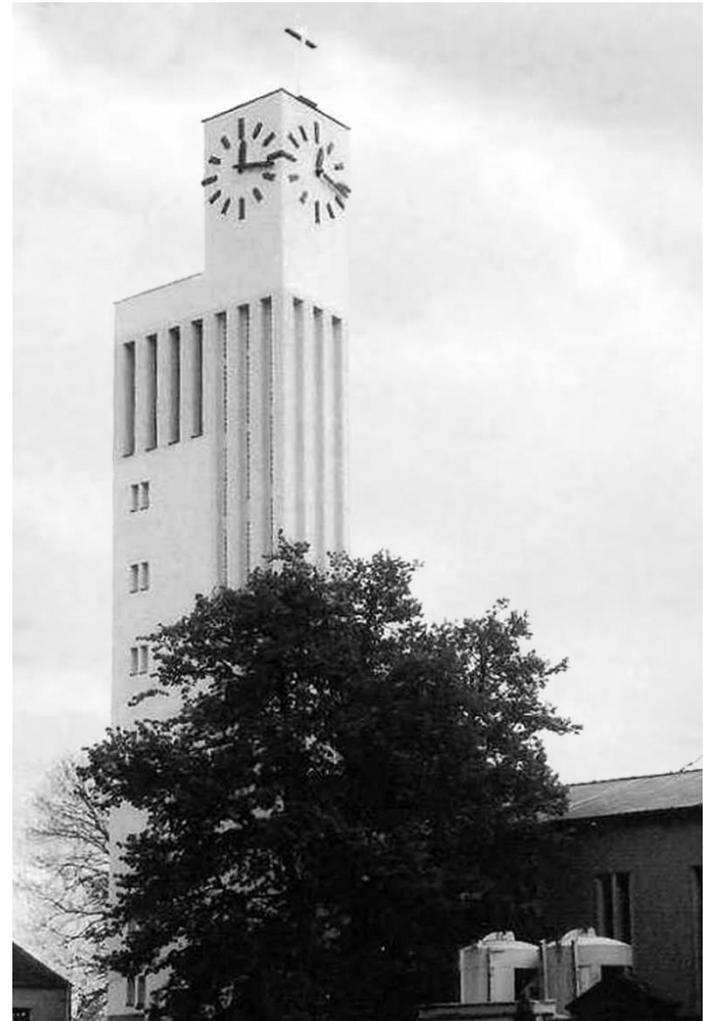
Nach der Sanierung

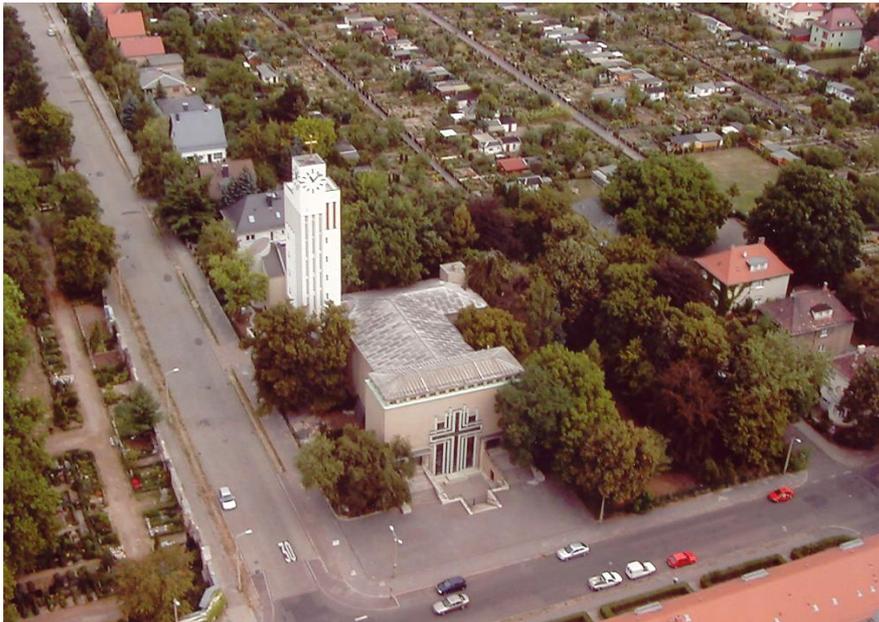
Vor der Sanierung im
Jahre 2004

Komplette Erneuerung des Kirchendaches
(ab Sommer 2004)

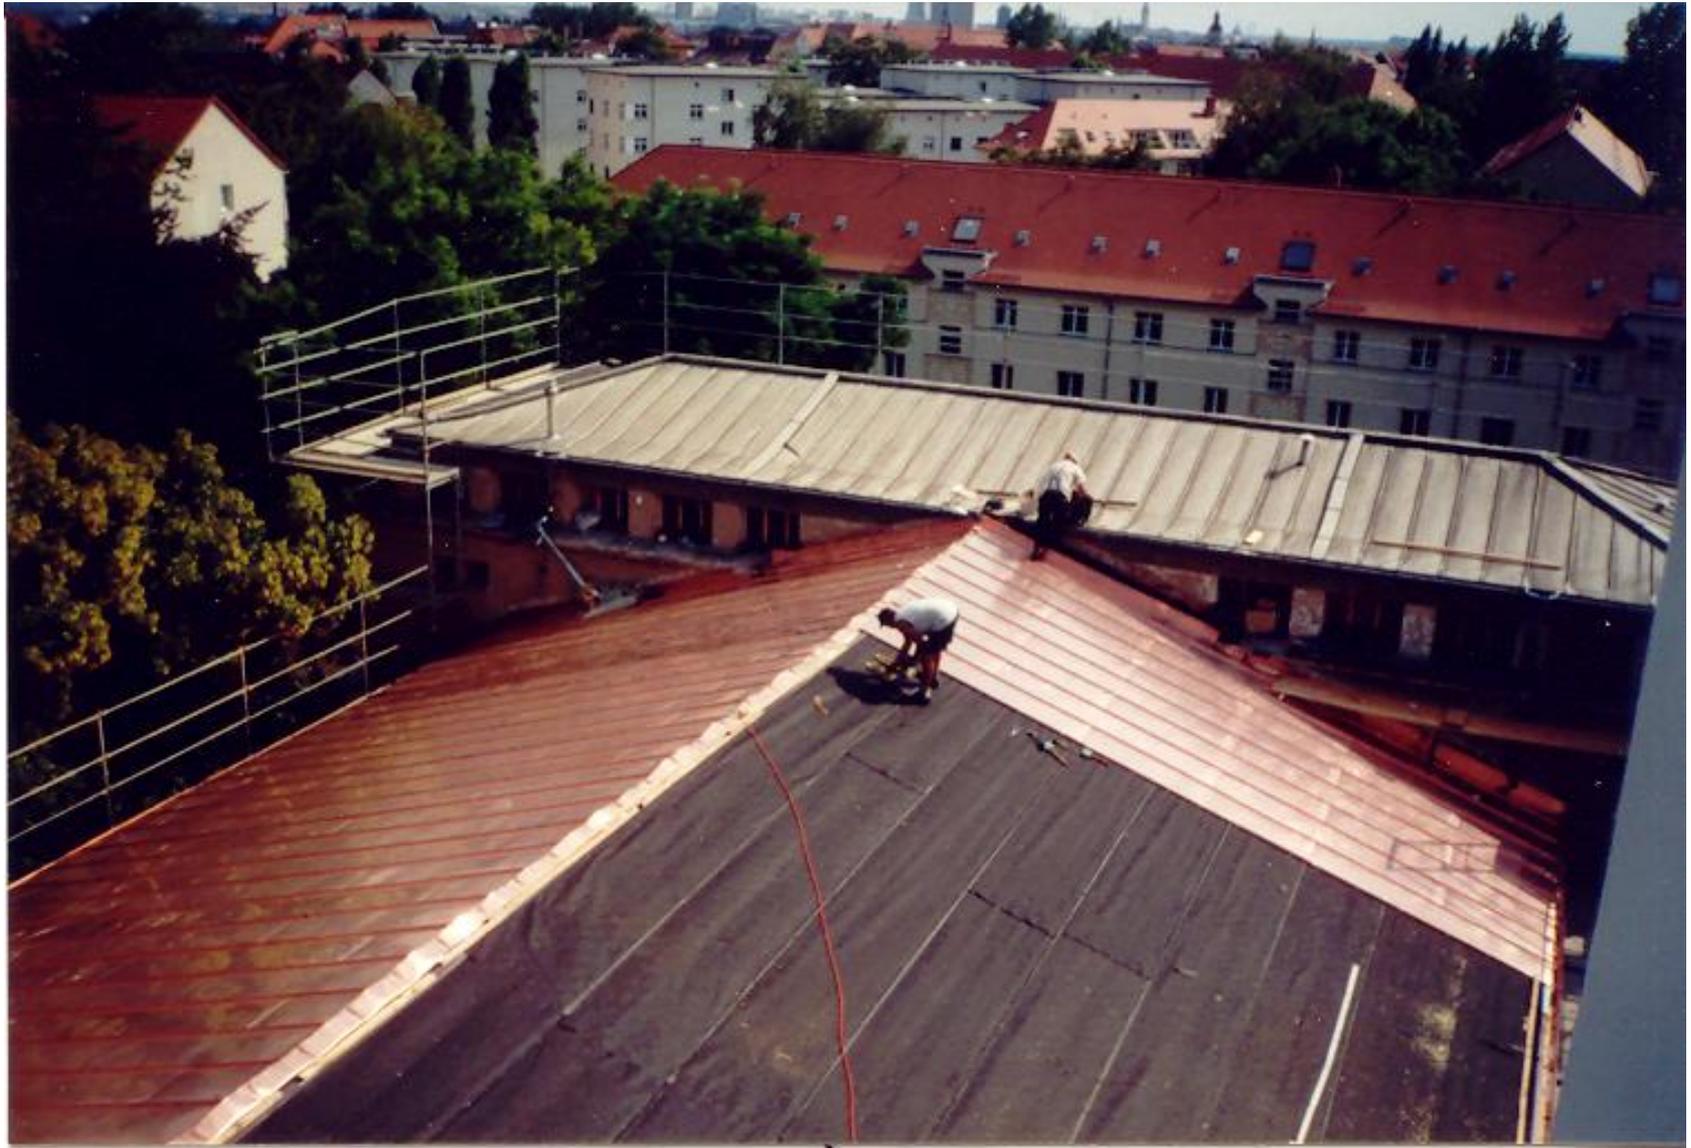
Sanierungsarbeiten am Kirchendach im Sommer 2004

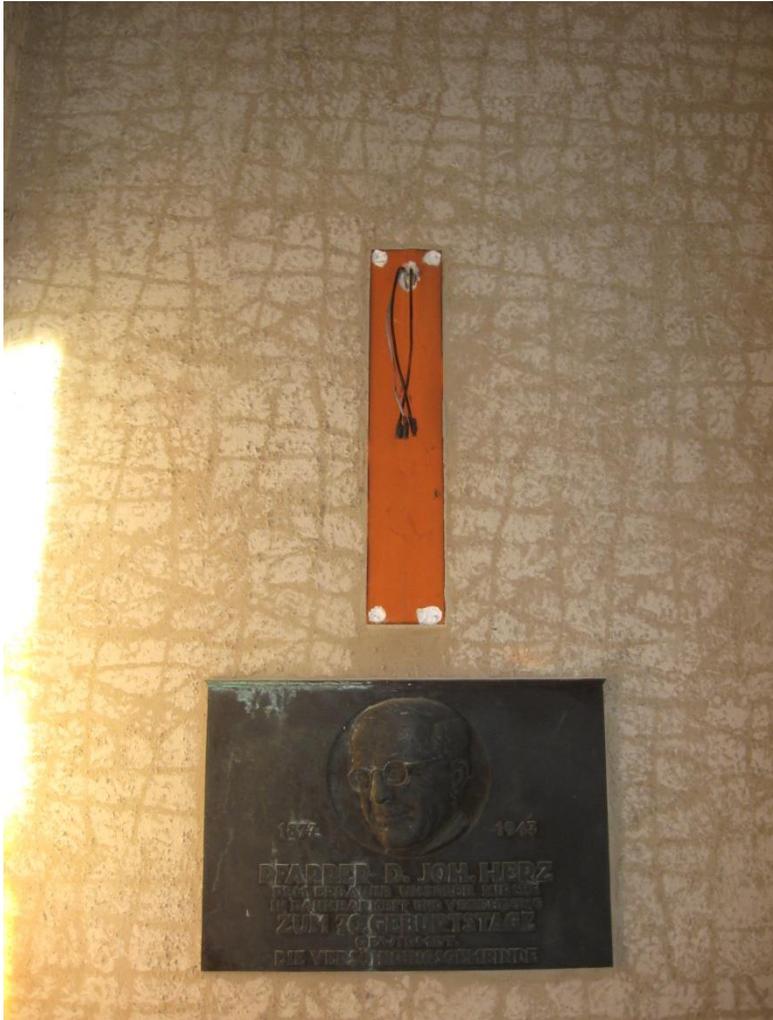
Bereich Kreuzfenster unter Empore

Farb-Befunduntersuchungen bei der Restaurierung

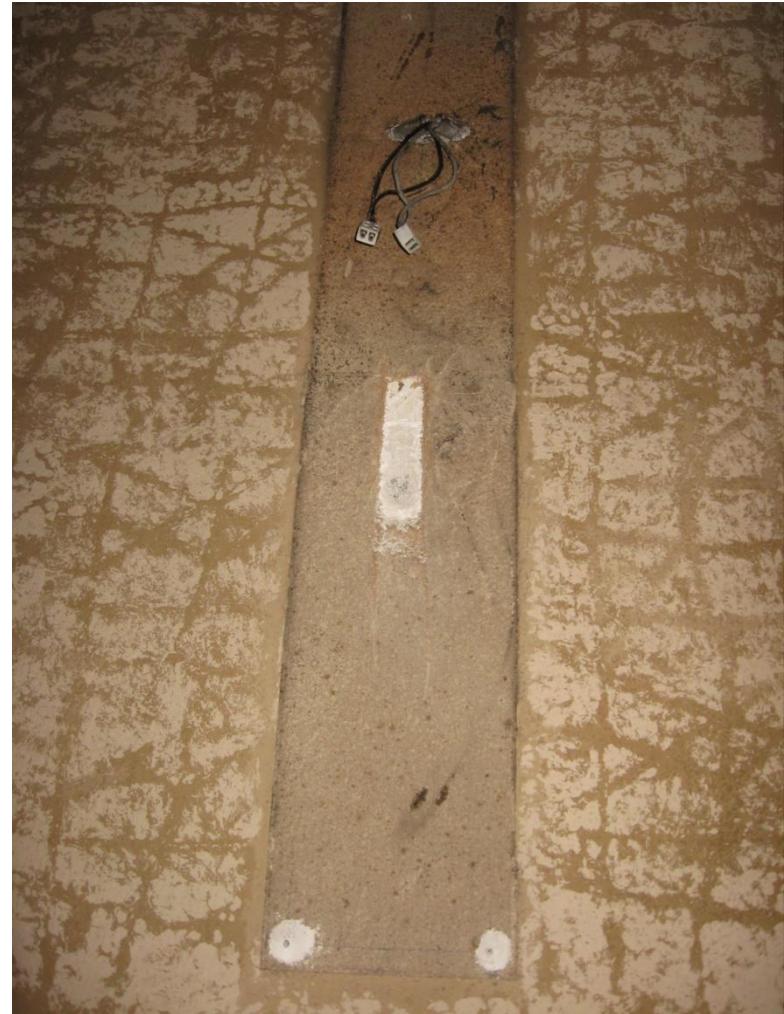
Ostseite, hinten

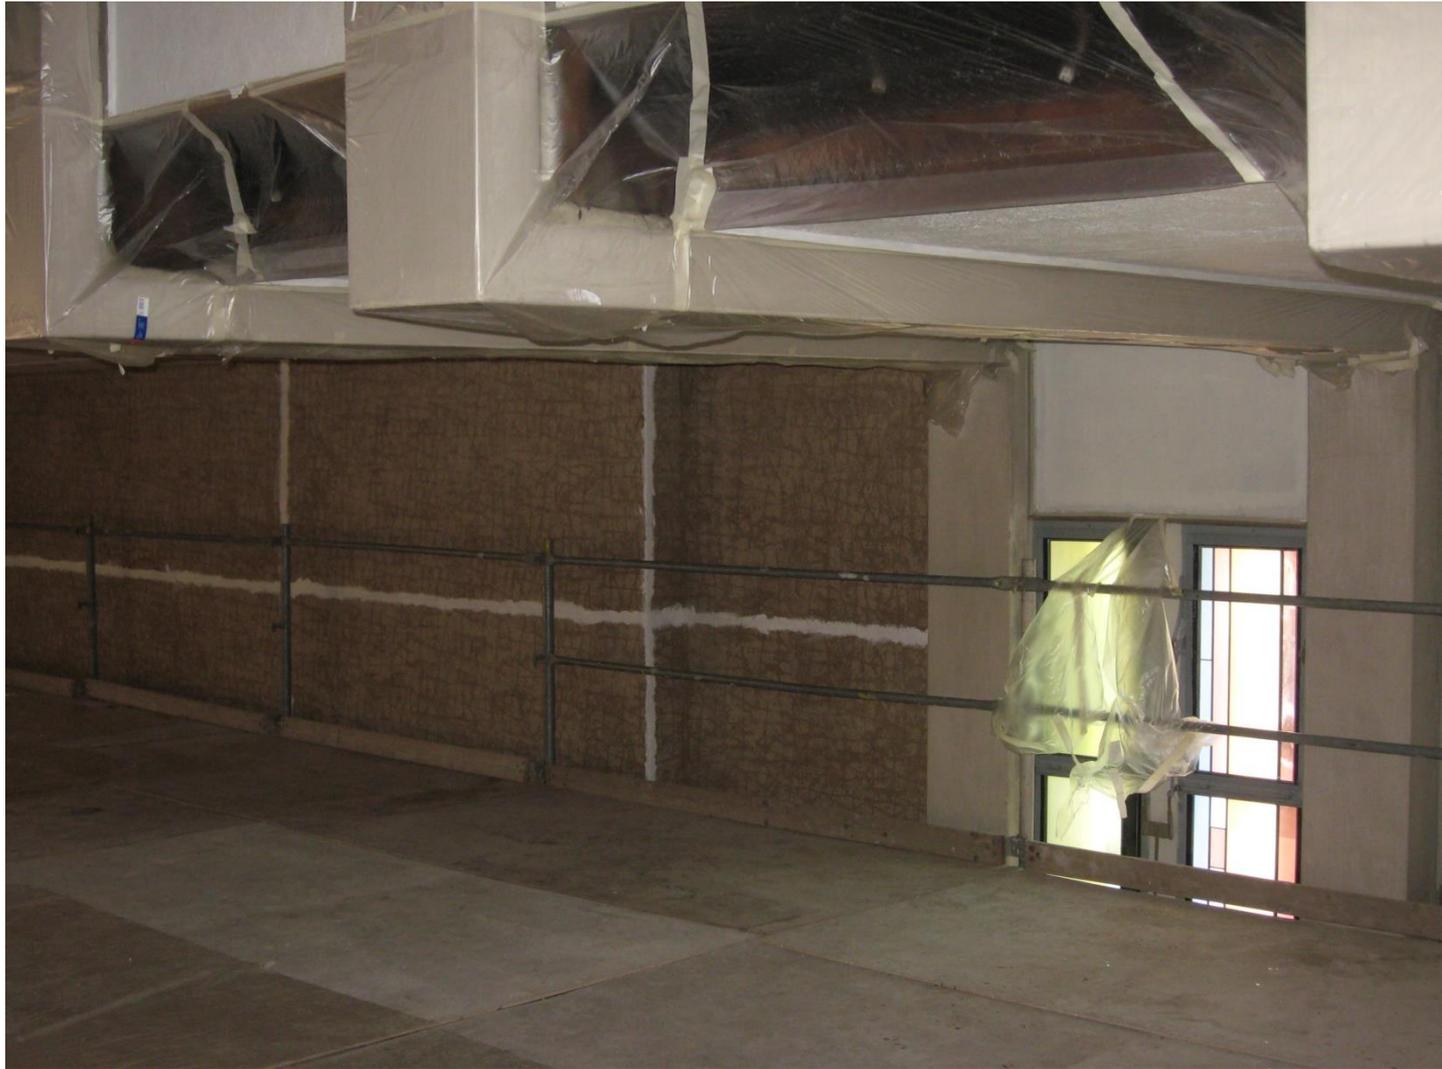
Blick auf Fenster Ostseite und Öffnungen zum Boden Hauptschiff (oben: Leuchten)

Konservierung, Restaurierung der Celotex - Platten (Akustikplatten)

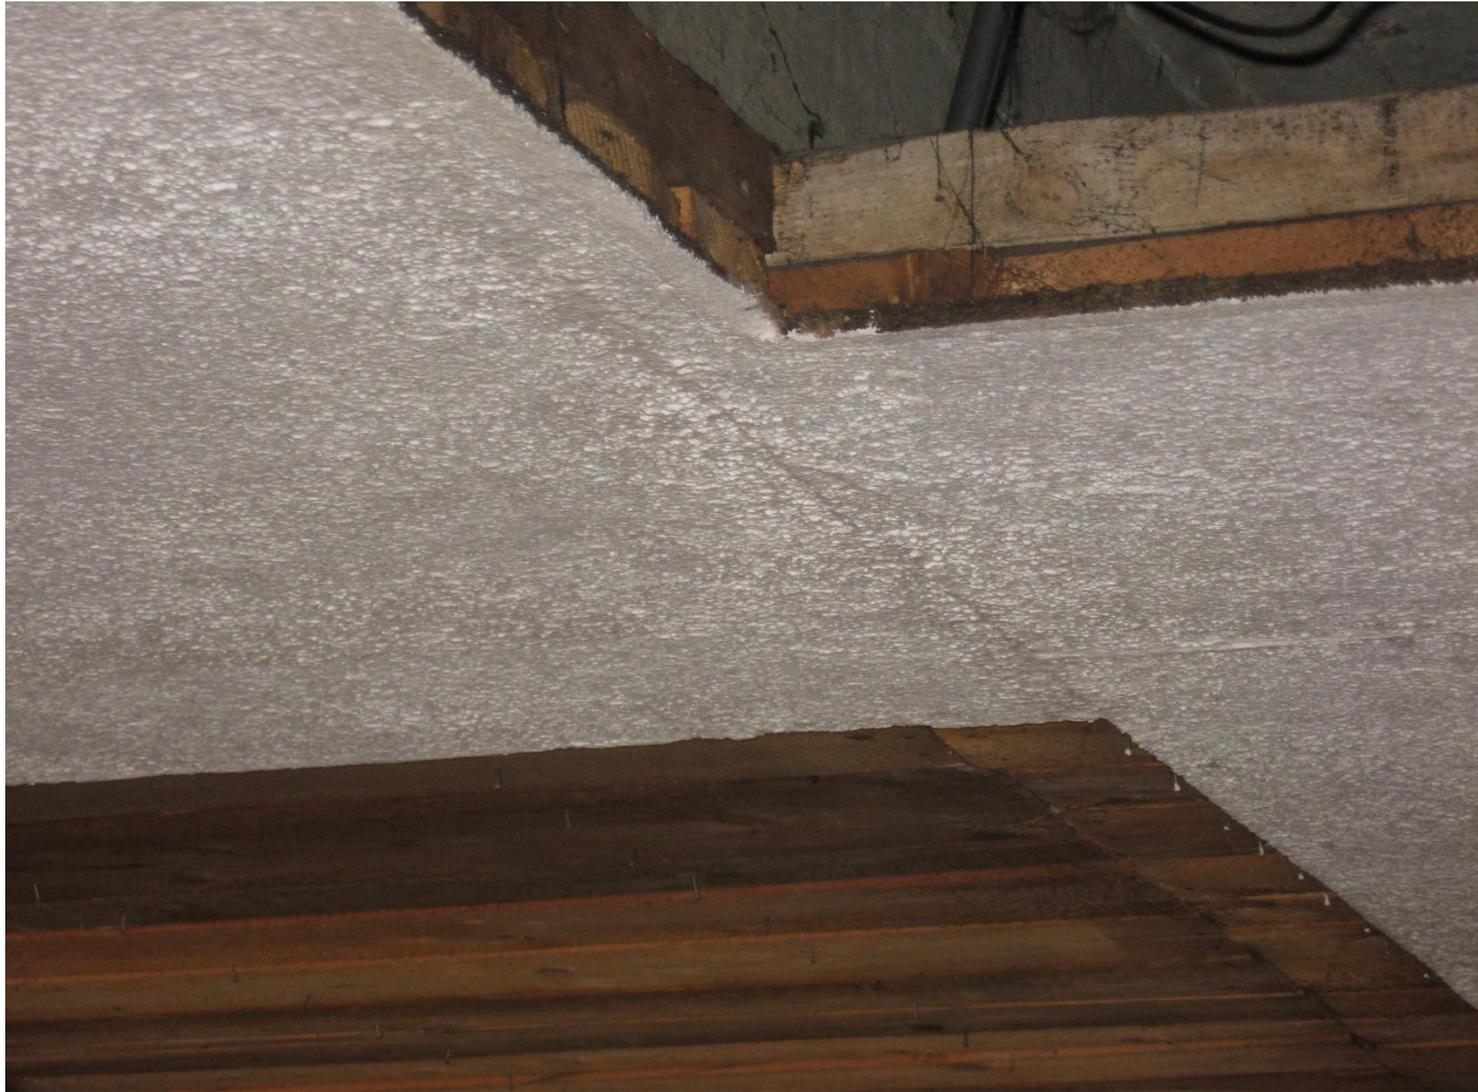
Bereich Saalempore, Befestigung der Celotex-Platten, Lichtkanäle über Empore

Konservierung, Restaurierung der Celotex - Platten (Akustikplatten)

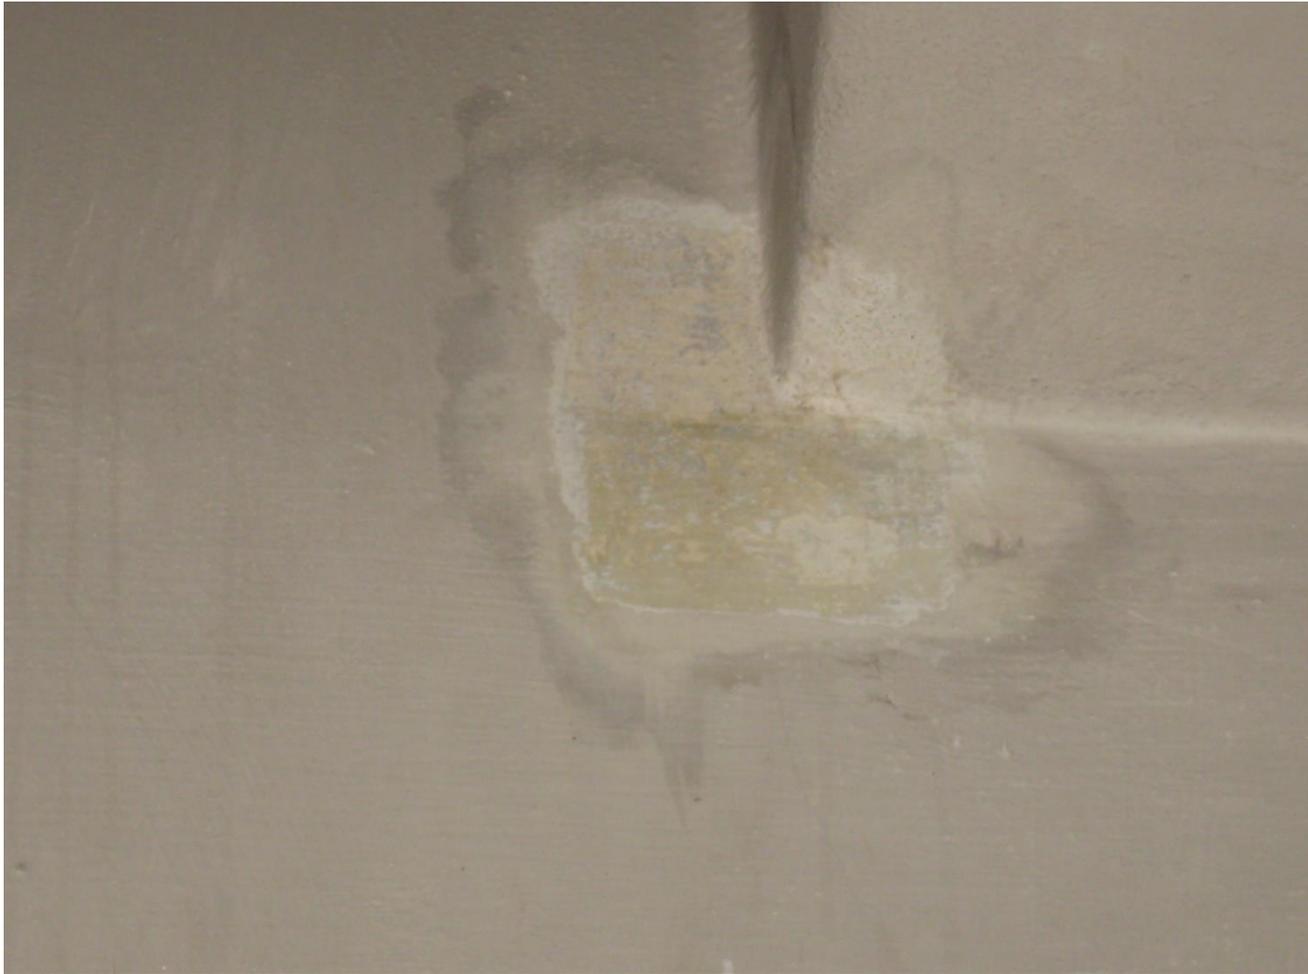
Befund: Decke, Hauptschiff, vor Altar oben links: weiß (oben), grünlich (Flanken)

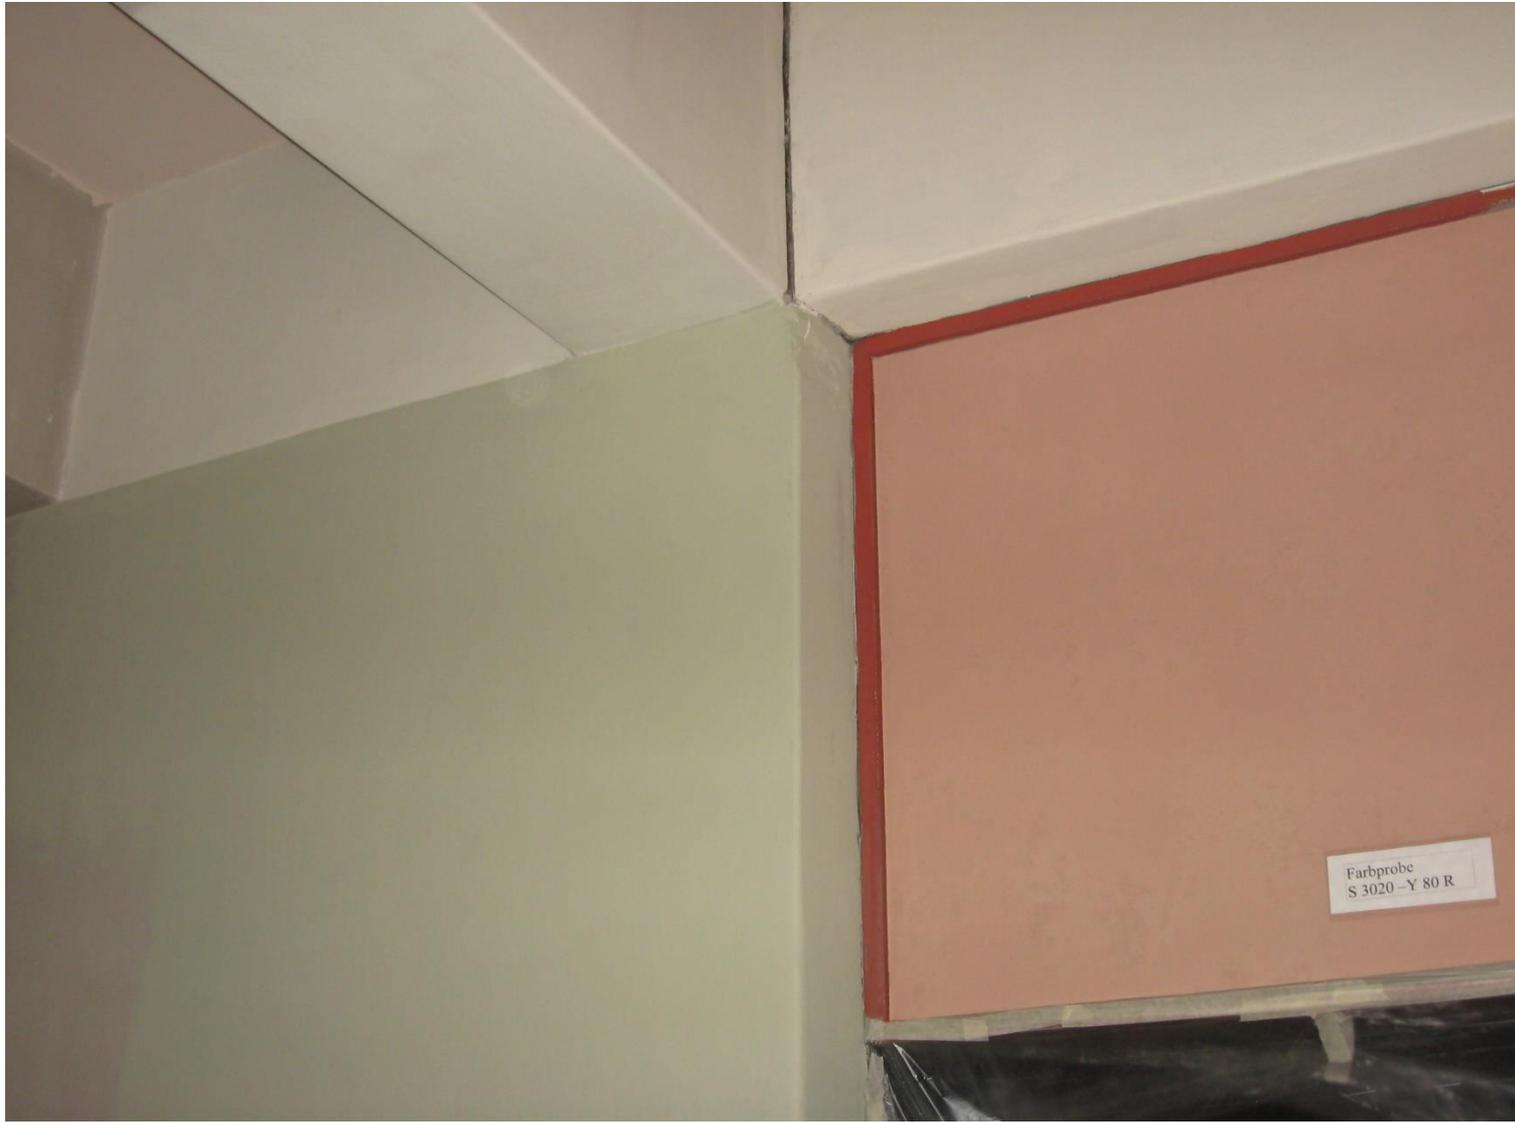
Decke, Hauptschiff, vor Orgelempore oben rechts: weiß (oben), grünlich (Flanken), rötlich (Unterzug von Fenstern nach Mittelteil des Schiffes, rote Leiste)

Der Farbkatalog nach umfangreichen Befunduntersuchungen (Restaurator Volker Wiesner, Malerspezialist/Restaurator: Jens Hermann)
